FINAL REPORT

TEKNOLOGI PENANGANAN KERUSAKAN STRUKTUR JEMBATAN AKIBAT BIOTA PENEMPEL

**Balai Litbang Struktur Jembatan
TA 2017**

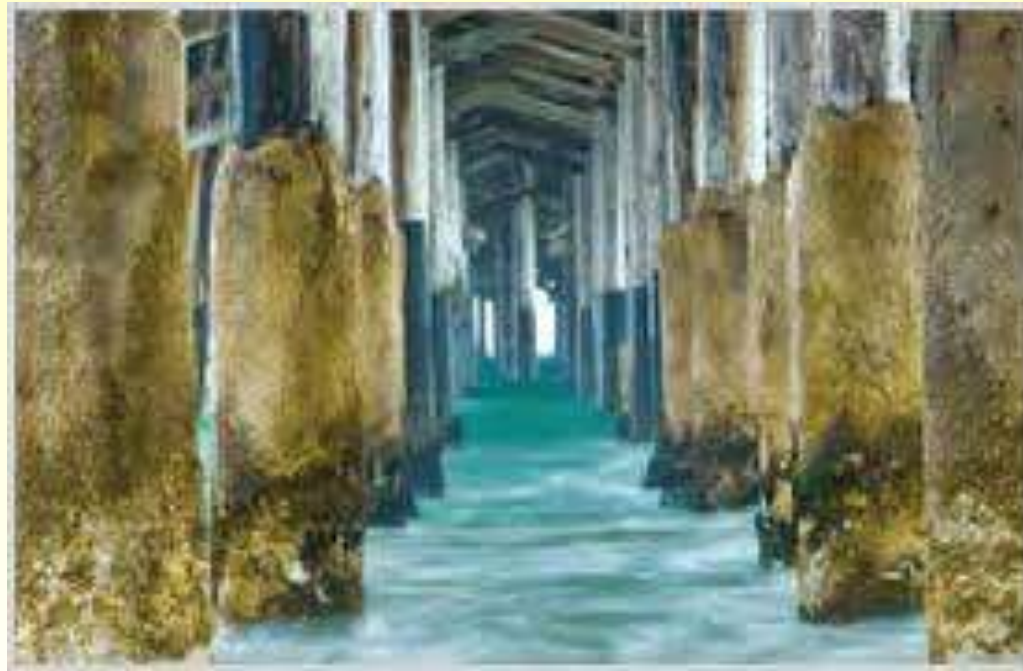
Efek Mikro & Makrofouling

- Tumpukan biota laut pada permukaan media, dapat menambah berat sekitar 5 kg per meter persegi (Walters, 1996)

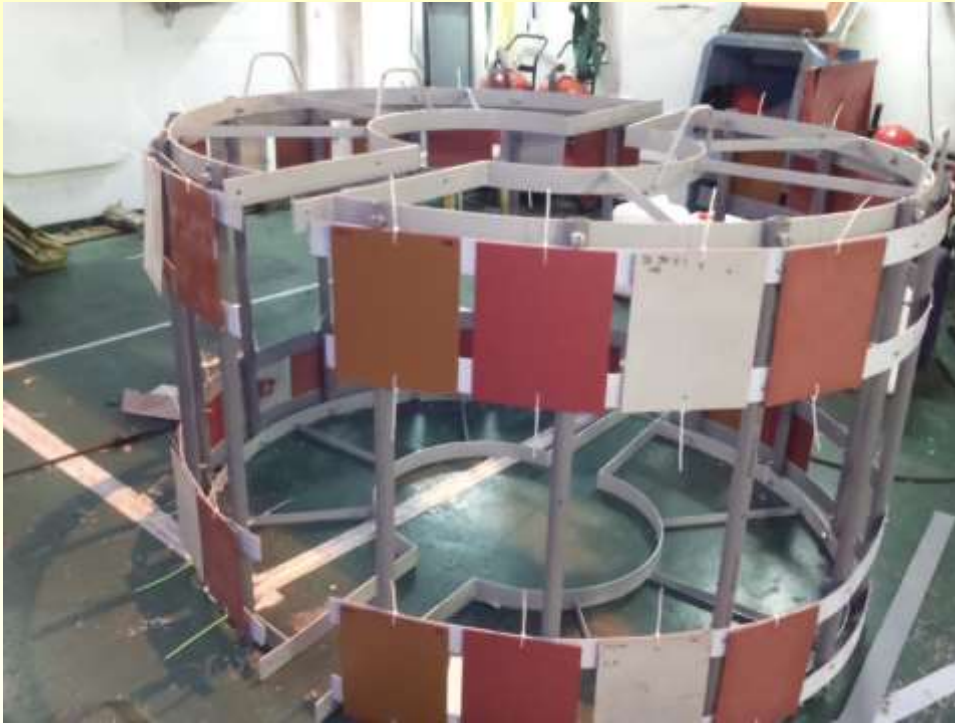
Spesimen cat Antifouling aktual (ASTM 3623-78)

Uji rendam (0 m -3 m)

Posisi rak vertikal terhadap permukaan laut

Ukuran spesimen : 250 mm x 300 mm x 3mm
